## 那賀川水系の地形・地質を考える

エスシー企画(株)

山本秀樹

## はじめに

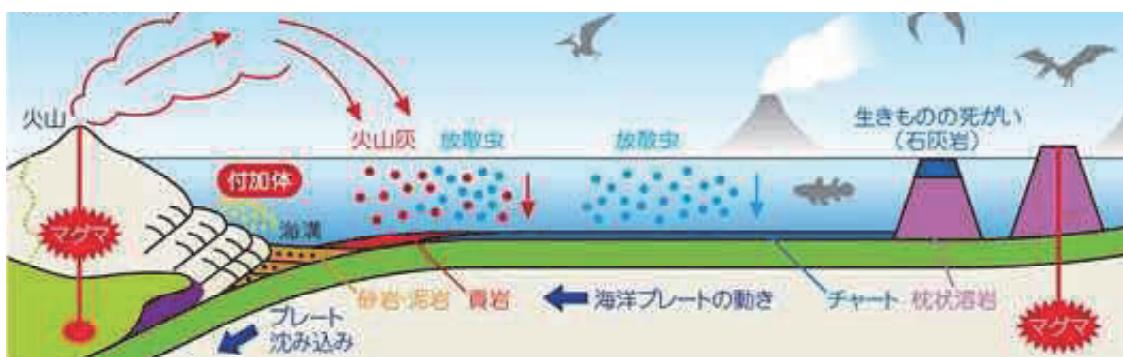
図-3 プレートの沈み込みによる付加体のでき方

坂州不整合は傾斜不整合で、坂州木頭川の河床や河岸において広範囲に露頭しており、地殻変動に伴い地層が隆起し、侵食された後に沈降し、新しい地層が堆積した様子が伺える。不整合は「ペルム紀後期の付加体メランジュと、三畳紀後期の浅海堆積層との間での傾斜不整合」とされている。付加体とは海洋プレートが海溝で大陸プレートの下に沈み込む際に、海洋プレート上の堆積物が剥ぎ取られ大陸側に付着したもの（図-3）である。

注 2：地球の表面はプレートと呼ばれるいくつもの部分に分かれており、プレートが独立して運動することにより、様々な地質現象が起きると考える理論のことである。大陸プレートと海洋プレートがぶつかり合うと、重い物質の海洋プレートが大陸プレートの下に沈み込む。そこでは、海洋底にある物質が地下深くに運ばれるため、様々な化学変化や構造変化を起こし、それにより地震や火山、付加体の成長など沈み込み帯特有の現象が起きる(図-3 参照)。

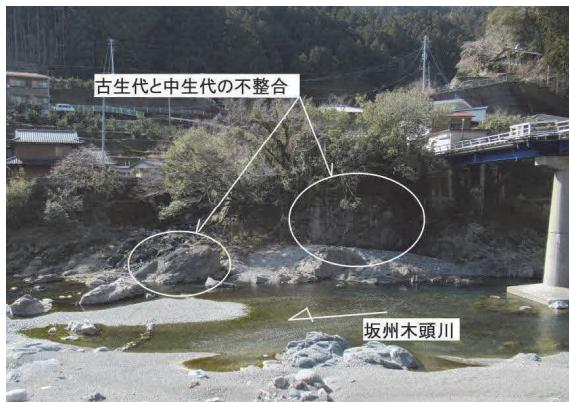
写真-1 ペルム系と三畳系の不整合

付加は時間をかけて次々と進み、新しい付加体は古い付加体の下に潜り込みながら押し上げるため、逆断層を生じながら積み重なる。日本では南洋の珊瑚礁がフィリピン海プレートに乗って北上した結果、各地で石灰岩が分布している。また、メランジュとは様々な大きさや種類の違う岩石が不規則に混合している状態のことである。これ以外にも、「三畳系の凝灰岩とジュラ系基底礫岩との傾斜不整合」や、基底巨礫、ストーム堆積物なども観察できる。ストーム堆積物とは嵐などにより侵食・削剥され、新たな場所に運搬・再堆積したもののことである。ペルム系（古生代）と三畳系（中生代）の不整合露頭は坂州橋右岸下流（写真－1）に見られ、三畳系とジュラ系（中生代）の不整合関係は坂州橋左岸直上流（写真－2）で見られる。

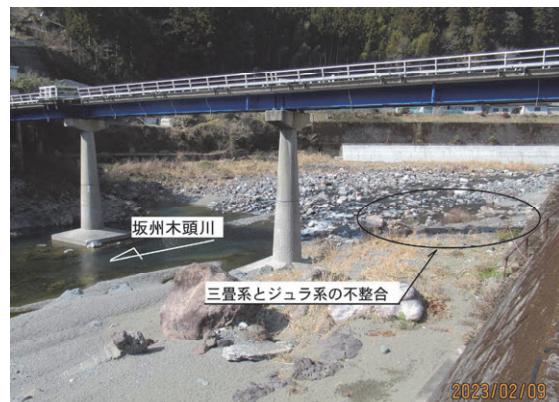
写真-2 三畳系とジュラ系の不整合

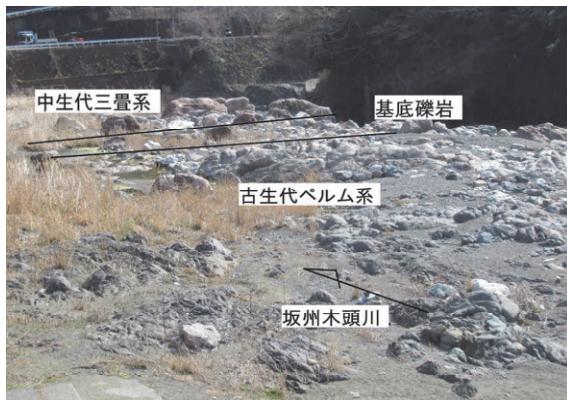
写真-3 不整合の状況

不整合の状況を写真-3で説明すると、下半分に見える岩石がペルム系の地層、上半分に見える岩石が三畳系の地層であり、中央部分が基底礫岩を挟んでいる不整合面である。ペルム紀は二畳紀とも呼ばれ、表-1に示したとおり今から2億9千年前～2億45百万年前の古生代末期で、紀末には昆虫や爬虫類などの生物の95%以上が絶滅した時代とされる。また、三畳紀はトリアス紀とも呼ばれ、今から2億45百万年前～2億8百万年前の中生代初期で、紀末には出現した恐竜の76%は絶滅したが、残った恐竜は栄え動植物の種類も増えて大型化した時代とされる。

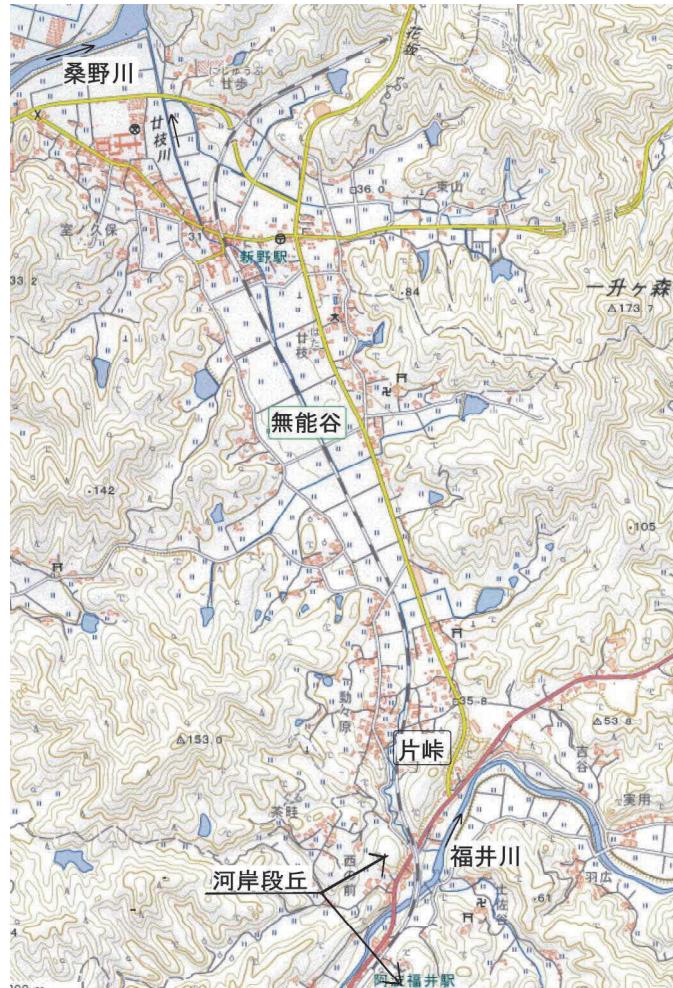
図-5 桑野川と福井川の河川争奪地形

那賀川水系では、最大支川である桑野川の右支川甘枝川から二級河川福井川（阿南市新野町から同市福井町）の間において河川争奪地形を見ることができる(図-5)。もともと、福井川上流域は桑野川流域であった。その後、橘湾が沈降

活発となり、桑野川上流部を争奪したと考えられる。そのため、福井町動々原から同町西の前にかけては片峠の地形となっており、新野町甘枝地区は甘枝川の河川規模に比べて広

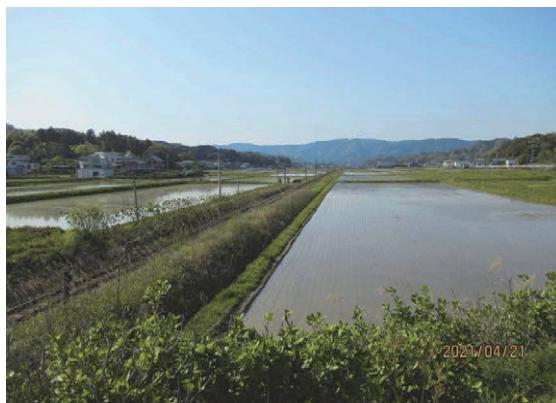
写真－5 新野町廿枝に広がる無能谷

々とした河岸段丘（無能谷）がみられる（写真－5）。一方、争奪した側の福井川流域においては、福井町西の前や同町中連のJR牟岐線南側に見られる小高い丘（写真－6）が、かつて桑野川であった頃の河岸段丘の跡である。また、元の桑野川の一部は片峠付近を福井川に向かって流れようになった。

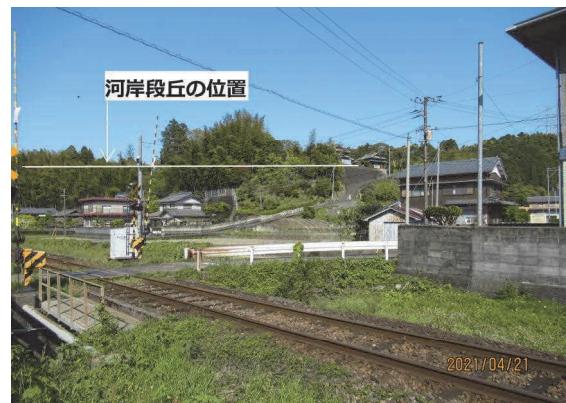
写真－6 福井町の河岸段丘

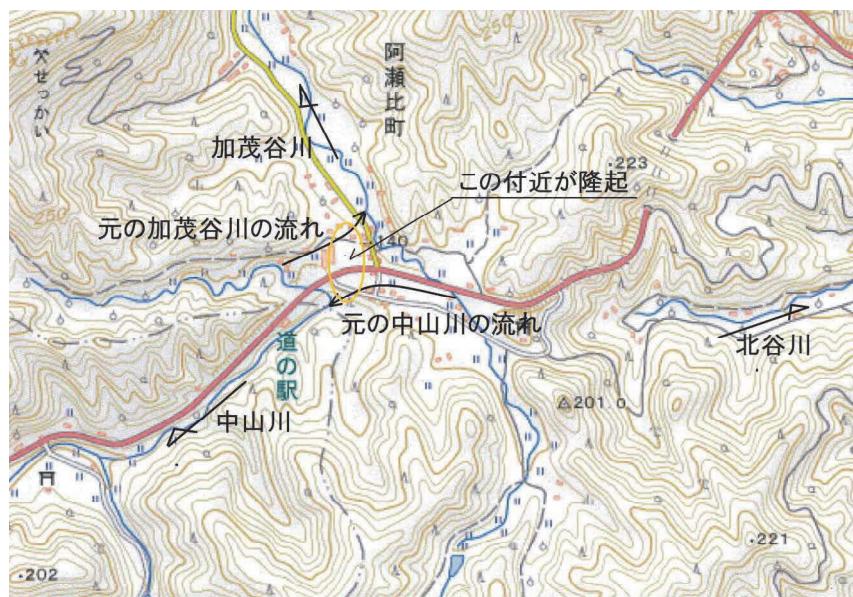
図－6 中山川と加茂谷川の河川争奪地形  
わじき」の東側付近)

那賀川の右支川である加茂谷川と中山川の上流が最接近する阿南市阿瀬比町（図－6）においても河川争奪地形がみられる。もともと中山川の上流域は加茂谷川流域であり、逆に加茂谷川の上流域が中山川流域であった。その後に国道195号と県道阿南小松島線との交差点付近（「道の駅わじき」の東側付近）

が隆起（写真－7）したため、元の加茂谷川上流域は中山川に、元の中山川上流域は加茂谷川にそれぞれ争奪され、現在の流れができるがった。そして、中山川は元の加茂谷川が西から東へ流れていたのを争奪したため、Uターンして西に向かうという不自然な流れになったと考えられる。中山川が加茂谷川を争奪した地点は、道の駅「わじき」の北側にある山の中で（写真－8）、国道195号の下は深い暗渠となっているため、現地で流路を追跡するのは少々困難が伴う。また、加茂谷川が中山川を争奪した地点は、平坦地が広がる阿瀬

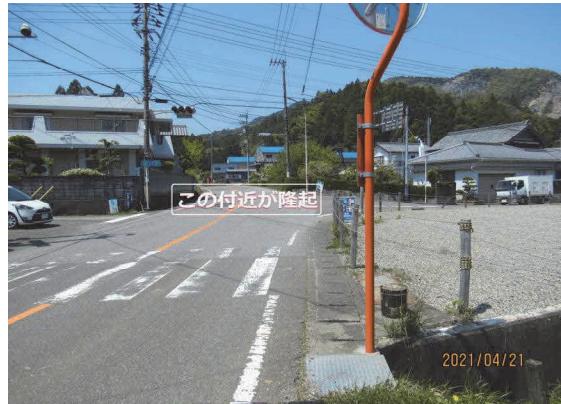
写真－7 前方の坂が隆起した箇所

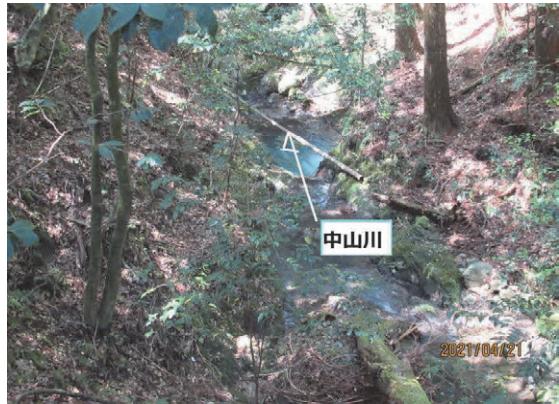
写真－8 河川争奪があった中山川

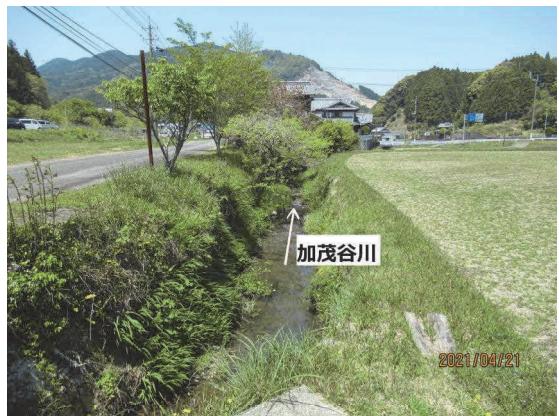
写真－9 河川争奪があった加茂谷川

比町の中央部付近(写真－9)と考えられる。

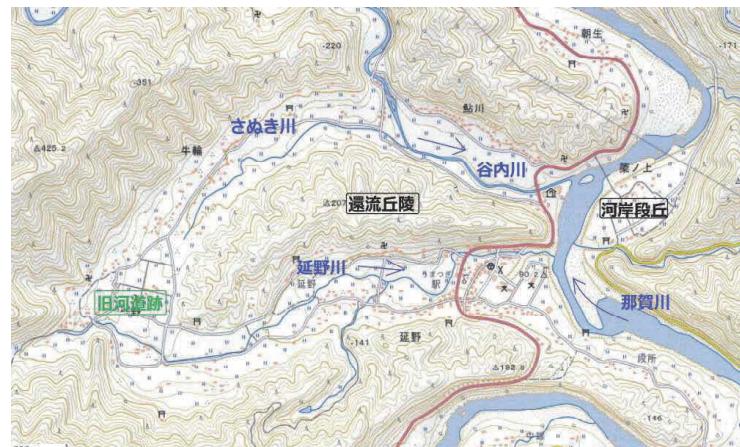
図-7 延野～鮎川間の穿入蛇行跡

那賀川の中流域から上流域では山間部の蛇行が著しく、「穿入蛇行」の地形を呈している。蛇行による侵食が進んだ結果、遂にはU字型に蛇行する首の部分が短絡して繋がり、旧河道跡として取り残された地形が5カ所も見られる。延野から入野、牛輪、鮎川にかけての旧河道跡は、那賀川における最大規模の穿入蛇行跡で、国土地理院地図(図－7)や航空写真(写真－10)を見ると一目瞭然である。支川の谷内川、さぬき川及び延野川(写真－11)は昔の那賀川の濬筋の跡である。旧河道跡の平地部分は、対岸の築ノ上地区に見られる河岸段丘と繋がっていたことも読み取れる。

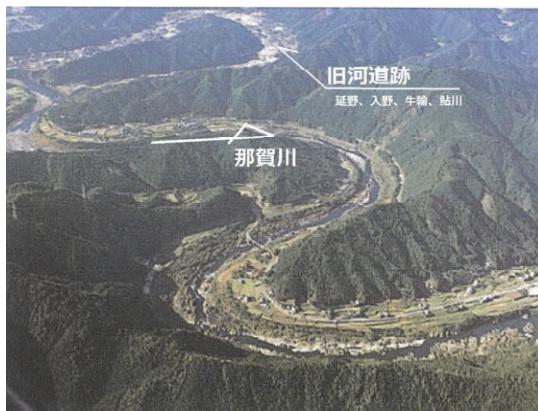
写真－10 那賀町における穿入蛇行

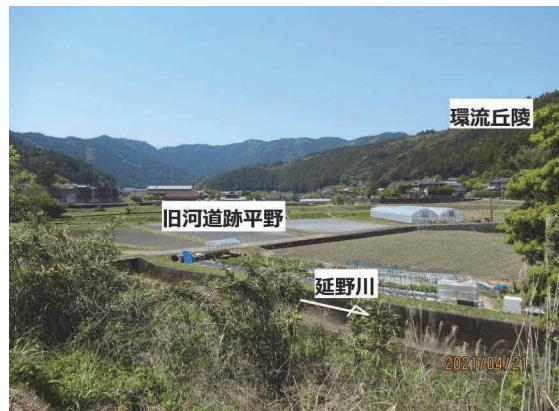
写真－11 延野地区の旧河道跡平野

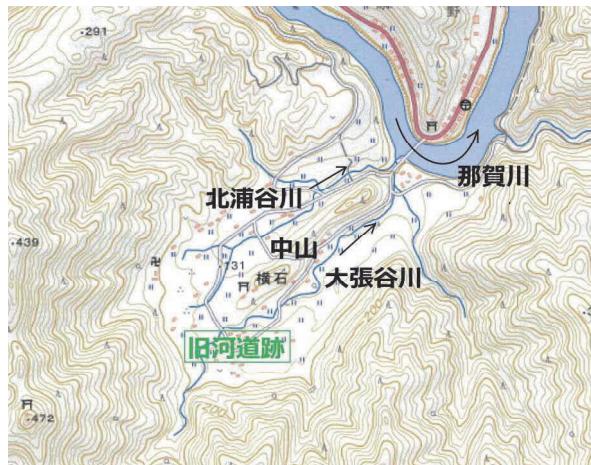
図－8 横石地区の穿入蛇行跡

また、「横石地区(図－8)」の穿入蛇行跡も明瞭に判読できる。昔の那賀川の濬筋は大張谷川と北浦谷川という2支川に分かれ、川口ダムの貯水池に流入している。環流丘陵の先端には神社が奉られていて、地元では中山と呼んでいる。「蔭谷地区(図－9)」は旧河道跡において縦侵食が進んだため、ほとんどがV字谷になってしまい、平地部分は谷の奥に1／4程度しか残されておらず、地図上でも穿入蛇行跡とは気づきにくいが、対岸の朴野地区の河岸段丘と併せてみると繋がっていた地形がわかる。「大久保地区(図－10)」は

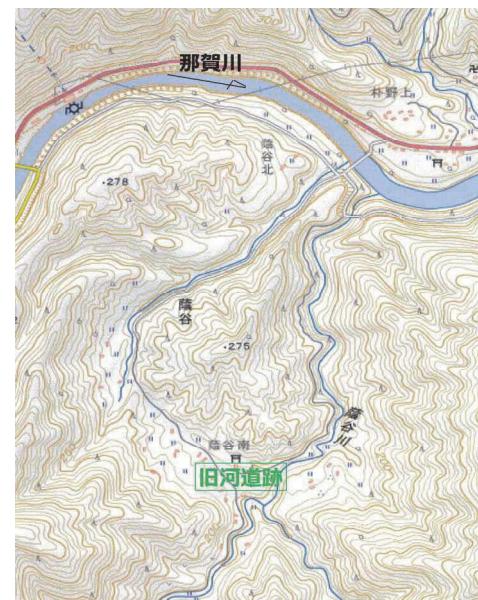
図－9 蔭谷地区の穿入蛇行跡

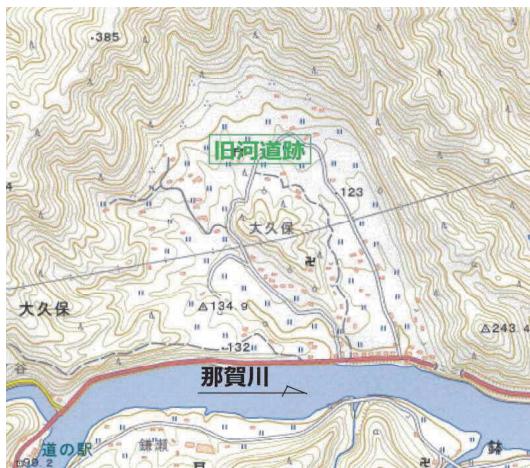
図-10 大久保地区の穿入蛇行跡

ダム湖に面し、国道 195 号から若干高い位置にあって旧河道跡にみられる支川も不明瞭なため、現地では見落としやすいが、地図で見ると対岸の鎌瀬地区や鉢地区にある段丘と繋がっていたことがわかる。さらに上流の「平谷地区（図-11）」は、那賀川の旧河道跡を流れる支川（丈ヶ谷川、宮ヶ谷川）の規模が比較的大きく、河岸段丘に人家が密集しているため気づきにくいが、妙法寺のある中山周囲の平地が旧河道跡である。

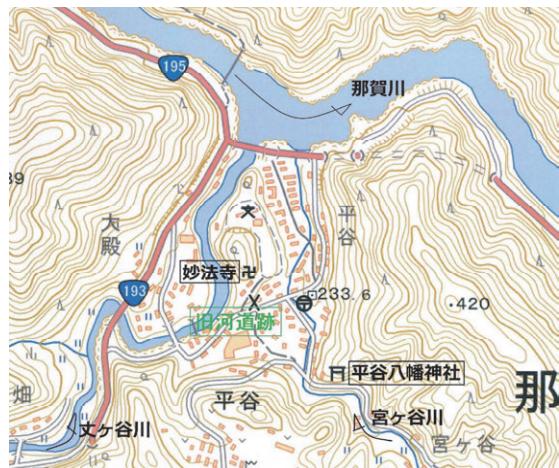
図-11 平谷地区の穿入蛇行跡
